Certificat de superficie de la partie privative

DPE Diagnostic de performance énergétique (logement)

Adresse : **La Béragère Les Molanès**
04400 UVERNET FOURS
Etage 1; Porte 417, N° de lot: 1210

Type de bien : Appartement
Année de construction : 1983 - 1988
Surface de référence : **19,85 m²**

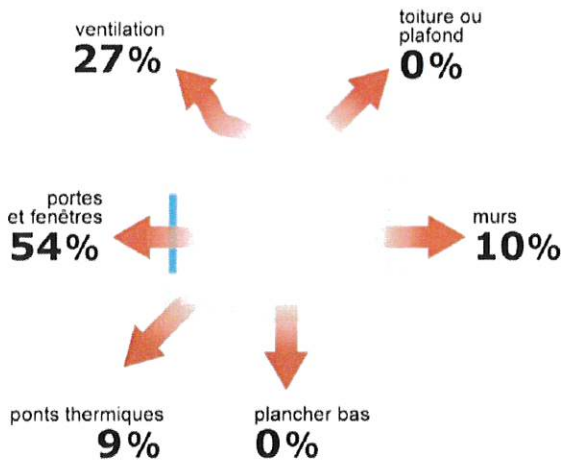
Schéma des déperditions de chaleur

Murs	Mur en béton d'épaisseur ≤ 20 cm avec isolation intérieure (8 cm) donnant sur l'extérieur Mur en béton d'épaisseur ≤ 20 cm non isolé donnant sur un local chauffé Mur en béton d'épaisseur ≤ 20 cm non isolé donnant sur des circulations sans ouverture directe sur l'extérieur	bonne

Plancher bas	Dalle béton donnant sur un local chauffé	Sans objet

Toiture/plafond	Dalle béton donnant sur un local chauffé	Sans objet

Portes et fenêtres	Fenêtres fixes bois, double vitrage Portes-fenêtres battantes bois, double vitrage Porte(s) bois opaque pleine	insuffisante

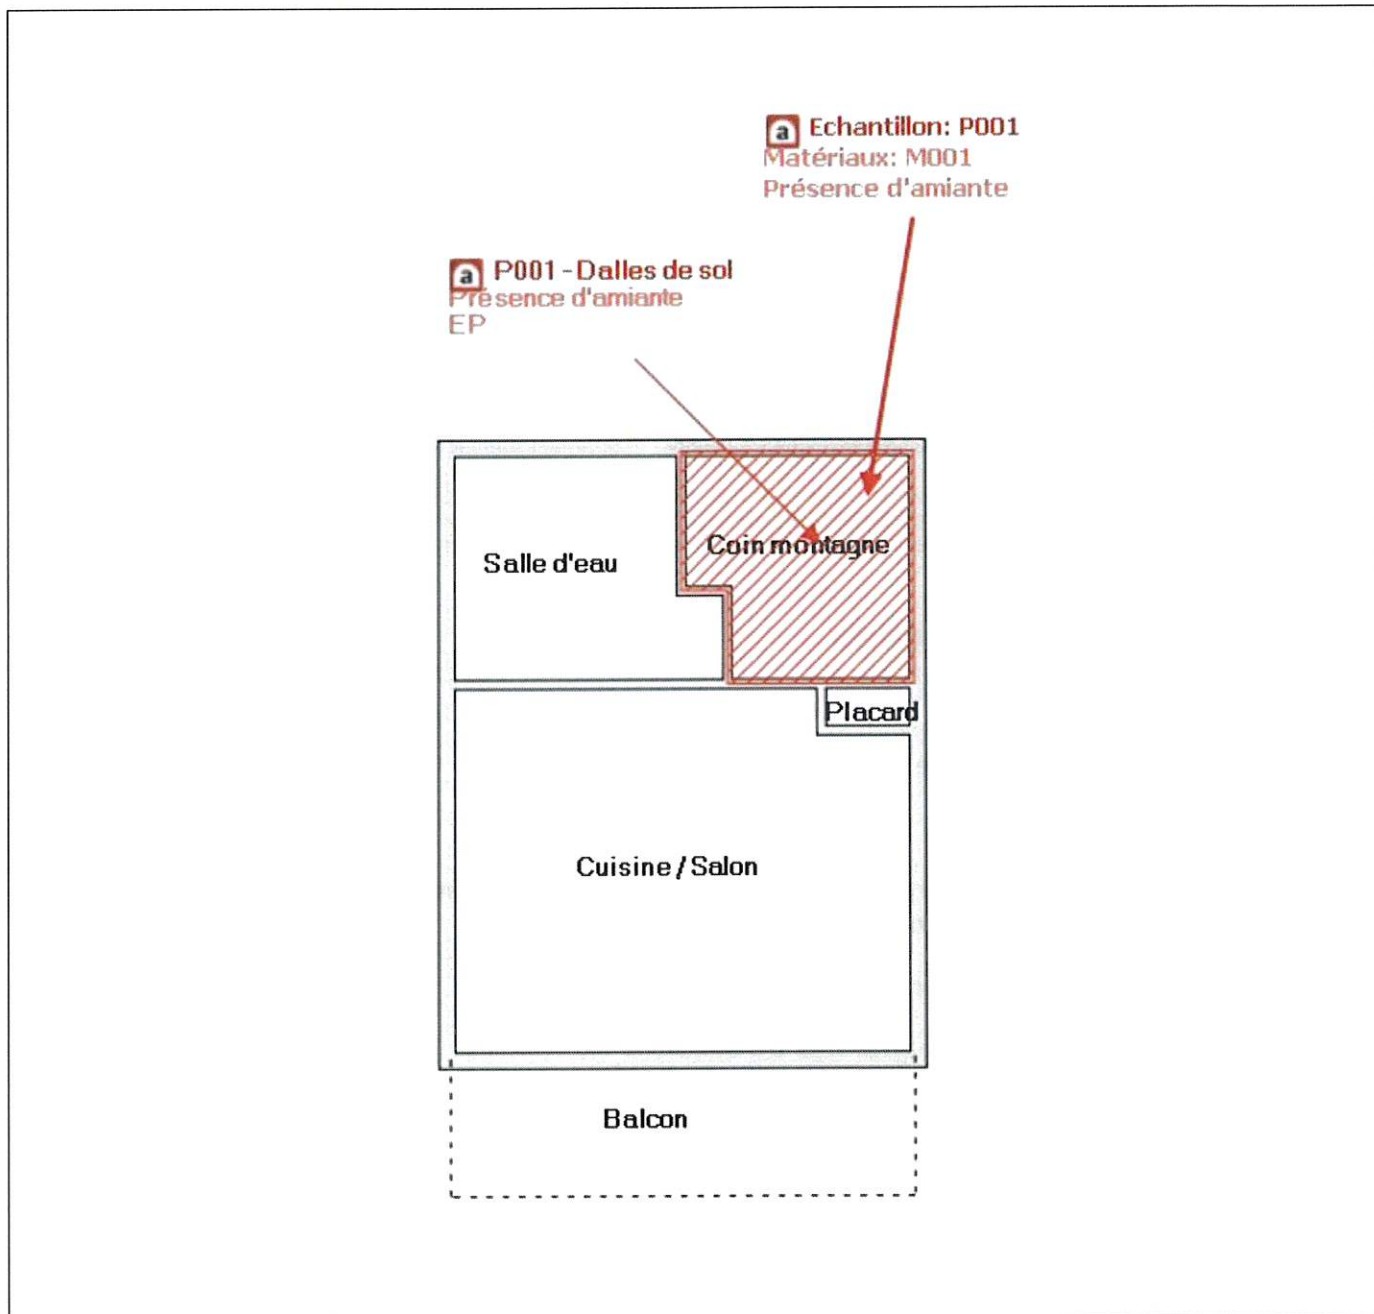
7.1 - Annexe - Schéma de repérage

Localisation	Identifiant + Description	Conclusion (justification)	Etat de conservation** et préconisations*	Photo
Coin montagne	<u>Identifiant:</u> M001-P001 <u>Description:</u> Dalles de sol <u>Liste selon annexe.13-9 du CSP:</u> B	Présence d'amiante (Après analyse en laboratoire)	Matériau non dégradé Résultat EP** Préconisation : Il est recommandé de réaliser une évaluation périodique.
